VŠB – Technická univerzita Ostrava
Fakulta strojní
Katedra výrobních strojů a konstruování

Renovace osobního automobilu Škoda Rapid 136 L
Renovation of Car Škoda Rapid 136 L

Ostrava 2014

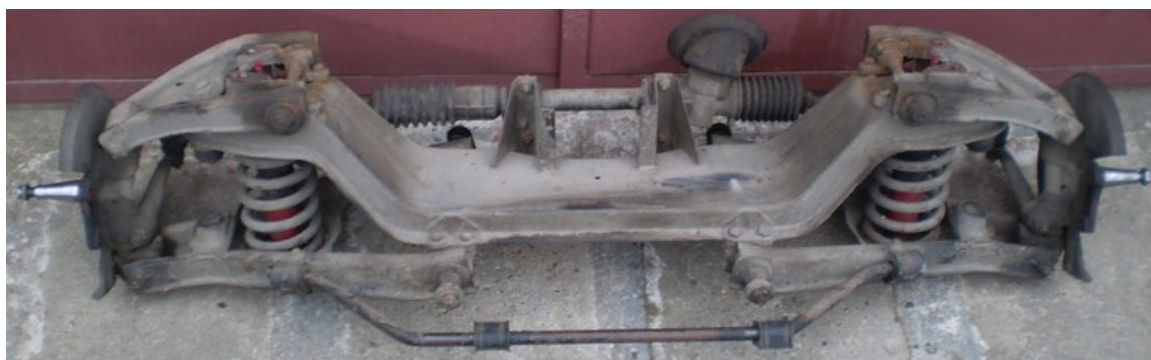
Obr. 3.2 – Přední náprava demontovaná z vozu

Přední náprava je tvořená samostatnými rameny rozdílných délek (horní ramena mají jinou délku než spodní), čímž tvoří tzv. lichoběžníkové polonápravy přidělané k nápravnicí přes pryžová pouzdra. Součástí každé polonápravy je také vinutá pružina. Jednotlivé prvky přední nápravy jsem po prvním ohledání hodnotil velmi zachovale, bez větších známek koroze. Pryžové uložení ramen s nápravnicí bylo překvapivě stálé, gumové části bez známek popraskání, potrhání nebo jakéhokoliv jiného poškození. Rejdové čepy byly také bez vůlí a při pokusu o namazání se mazací tuk tlačil ven v horní i dolní části čepu. To je znamení, že v celém tomto uložení není zatuhlý starý tuk a promazalo se díky tomu jak horní, tak i dolní kluzné pouzdro čepu. Celkový dobrý stav přední nápravy příkládám faktu, že auto bylo v minulosti bourané na přední část vozu a nápravu někdo z předchozích majitelů zřejmě vyměnil, nebo alespoň precizně opravil.

Vzhledem k velmi dobrému stavu celé přední nápravy jsem provedl pouze její omytí vysokotlakým vodním čističem, vysušení, následné obroušení míst s počínající korozí, natření těchto míst antikorozní základovou barvou a následně aplikoval nátěr Body 930 (nátěrová hmota na bázi kaučuku a asfaltu určená k ochraně proti korozi, hluku a mechanickému poškození – kamínky apod.). Na nápravu jsem také dodal dorazy spodních a horních ramen.

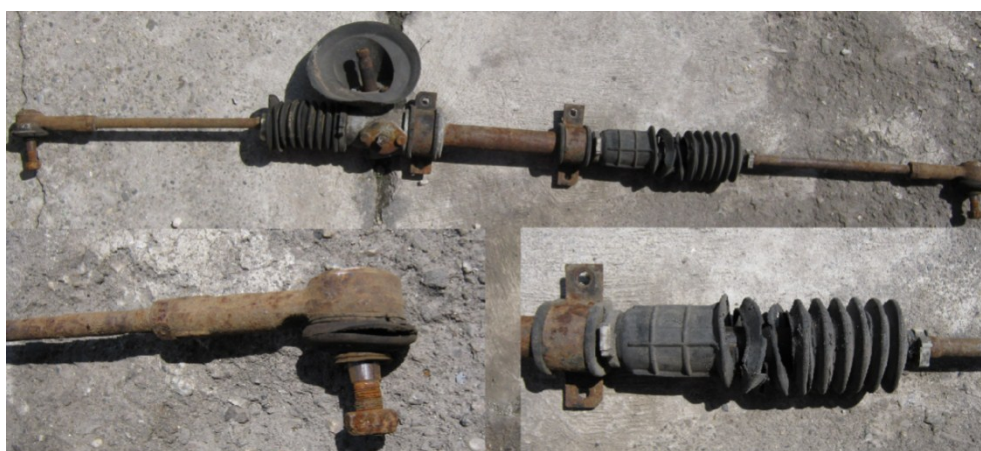
Obr. 3.4 – Demontované řízení a detaily poškození

Řízení je hřebenové a připevněné na nápravnici přední nápravy. Po jeho demontáži jsem identifikoval poškození veškerých gumových manžet, ať už na hřebenu nebo na kulových čepích řízení (Obr. 3.4). Na první pohled bylo zřejmé, že musím pořídit celé nové řízení. Po detailnějším prozkoumání jsem zjistil, že je samotný hřeben, vč. pastorku, nepoškozený. To bohužel neplatilo o kulových čepích. Vlhkost a špína, která se dostávala pod roztrhané manžety, způsobila vydření těchto čepů a tím i vznik velkých vůlí v čepích.

Při opravách této velmi důležité součásti vozidla vyměním oba kompletní kulové čepy řízení a obě manžety chránící hřeben řízení. Po provedení oprav bude nutné provést seřízení geometrie.

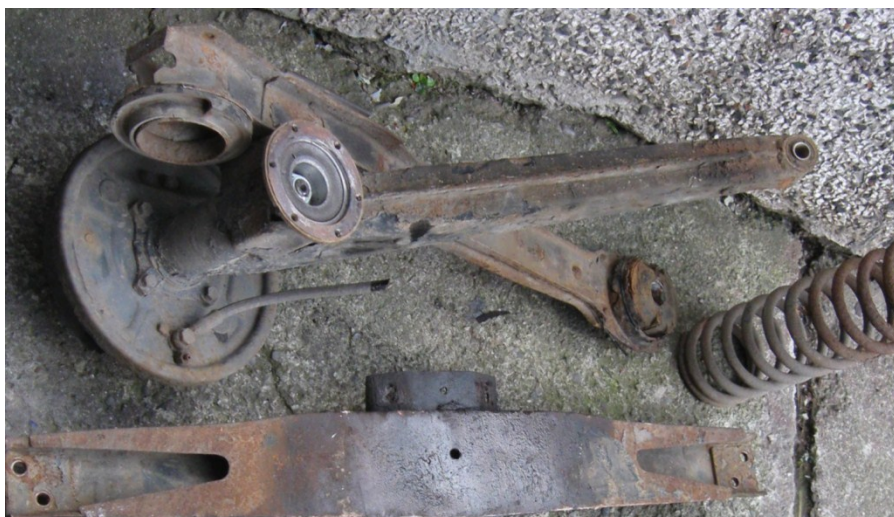
Obr. 3.5 – Demontovaná zadní pravá polonáprava s příčkou převodovky

Vozidlo Škoda Rapid má poháněnou zadní nápravu, na kterou je točící moment přenášen pomocí poloos s homokinetickými klouby. Náprava je úhlová s kyvadlovými polonápravami tvořená vlečnými a vzpěrnými rameny. Po demontáži jsem zaregistroval pokročilou korozi celé zadní nápravy (Obr. 3.5). Stejně tak i pružné lůžko, kterým je ukotvené vzpěrné rameno ke karoserii, bylo již v nevyhovujícím stavu, což mohlo mít za následek špatný odklon zadních kol. Dalším nedostatkem zadní nápravy byla poškozená manžeta na jednom z homokinetických kloubů.

Budu tedy muset vyměnit manžetu na homokinetickém kloubu, vyměnit vzpěrná ramena, včetně pružných lůžek. Ostatní komponenty zadní nápravy pouze antikorozně ošetřím. Po dokončení těchto oprav zajistím kontrolu geometrie.

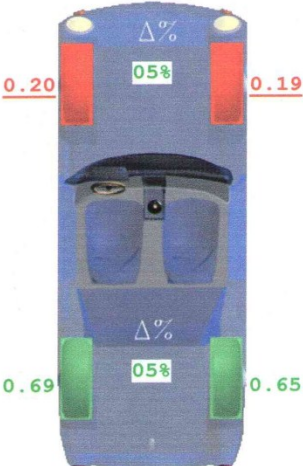
Přední náprava Warning ! Schock absorbers out of order.	
	Zadní náprava Your shock absorbers are good.

Přední tlumiče podrobím repasi, případně je vyměním za nové. Provedu také kontrolu všech vinutých pružin a uložení zadních tlumičů. Následně součásti antikorozně ošetřím.

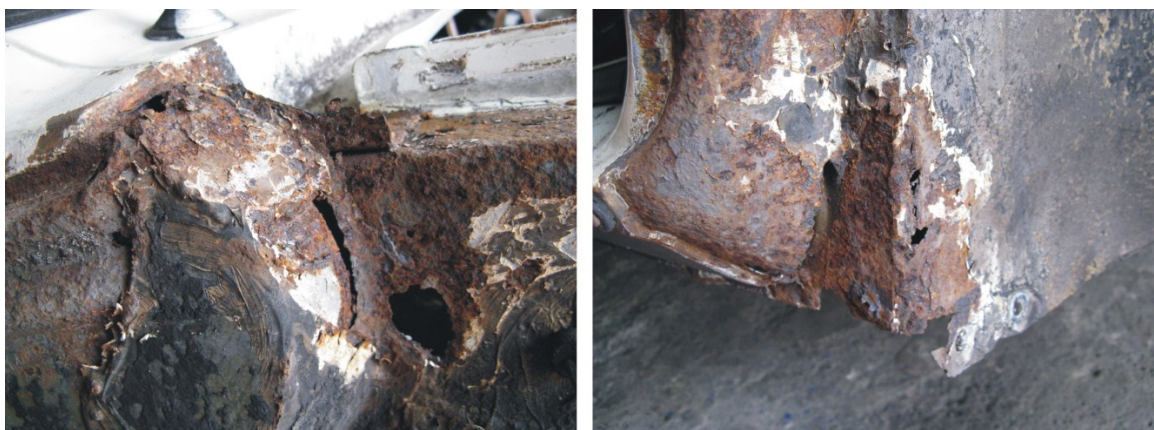
Obr. 3.8 – Pravý přední sloupek dveří a část podběhu

Při prohlídce přední části vozu jsem shledal rozsáhlou korozi obou předních blatníků, pravý blatník byl navíc ještě promáčknut. Po jejich demontáži se objevily další díry ve sloupcích předních dveří a předních podběžích (Obr. 3.8). Po odejmutí předního čela vyšla najevo také neodborně opravená přední část vozu po havárii (Obr. 3.9), kterou provedl některý z předchozích majitelů. Přední kapota byla po srážce také neodborně vyrovnaná a vytmelená velmi silnou vrstvou tmelu, který už začínal v některých místech praskat.

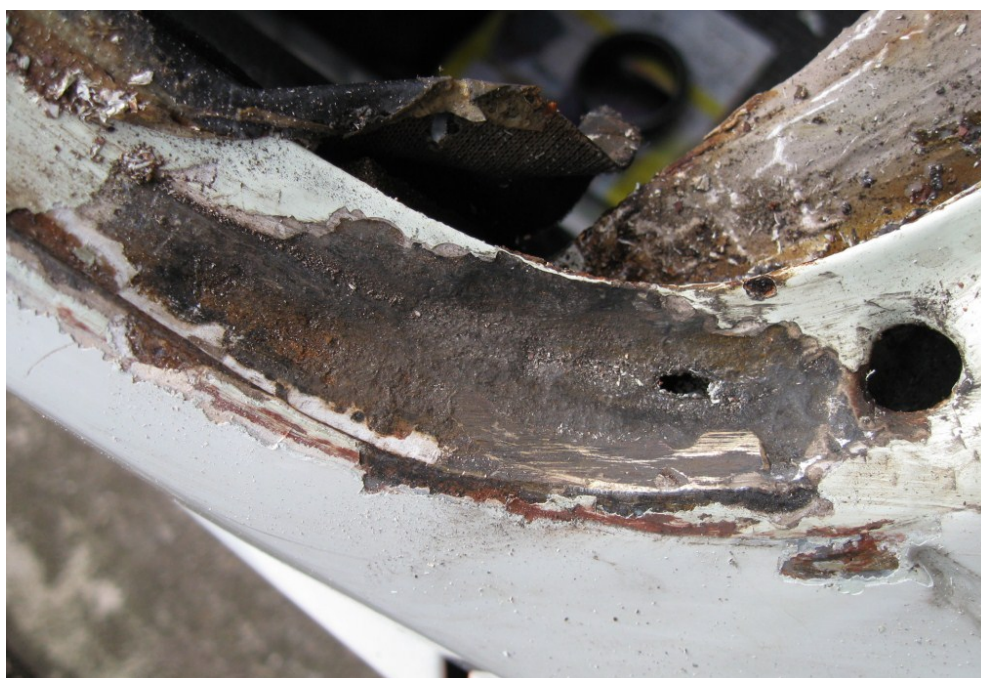
Obr. 3.10 – Pravý dolní roh rámu předního okna

Dalšími hodně zkorodovanými místy byly spodní rohy rámu čelního okna. V jednom z nich se po vyjmutí okna objevila díra, kterou hrozilo zatékání vody přímo do interiéru vozidla (Obr. 3.10). Rám zadního okna byl v pořádku.

U rámu předního okna jsem zavařil prorezlou díru v pravém dolním rohu (Obr. 4.16). Ostatní povrchovou korozi jsem pouze obrousil a ošetřil výše zmíněným sprejem od výrobce Dinitrol a opět následovalo tmelení a broušení.

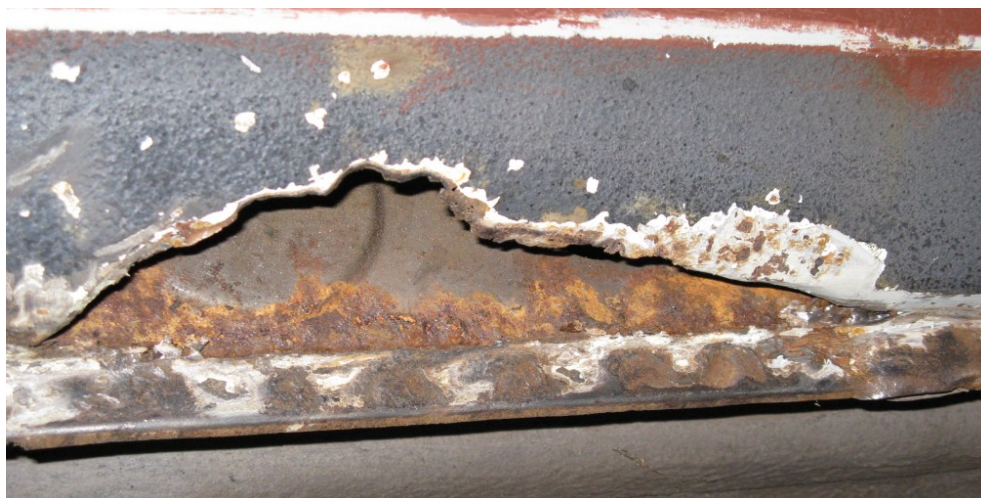
Obr. 3.11 – Část prahu na straně spolujezdce

Daleko hůř na tom byly prahy, zejména ten na straně spolujezdce. Jeho vnitřní část byla relativně v pořádku, na venkovních částech se místy nacházely díry až o velikosti dlaně (Obr. 3.11). Vnitřní výztuhy prahů byly také částečně napadeny korozí.

U prahů jsem řešil největší dilema, jak je nejjednodušeji opravit. Celá jejich výměna mi přišla zbytečná vzhledem k celkovému stavu karoserie. Po konzultaci s karosářem mi bylo řečeno, že tyto rozsáhlé díry v prazích, vzhledem k dobrému stavu vnitřních prahů, nemají zásadní vliv na celkovou pevnost karosérie a pokud plánuji tuto karosérii využívat pouze 2 roky, stačí tyto díry pouze zadělat. Následně mi doporučil několik způsobů, jak to provést. Nakonec jsem se rozhodl vyplnit prahy montážní pěnou (Obr. 4.17). Po dokonalém vytvrdnutí jsem přebytečnou pěnu ořezal a následně přetmelil dvousložkovým tmelem, který je díky obsahu skelného vlákna výrazně pevnější než klasický polyesterový tmel. Nakonec jsem prahy nastříkal UBS (Obr. 4.18).

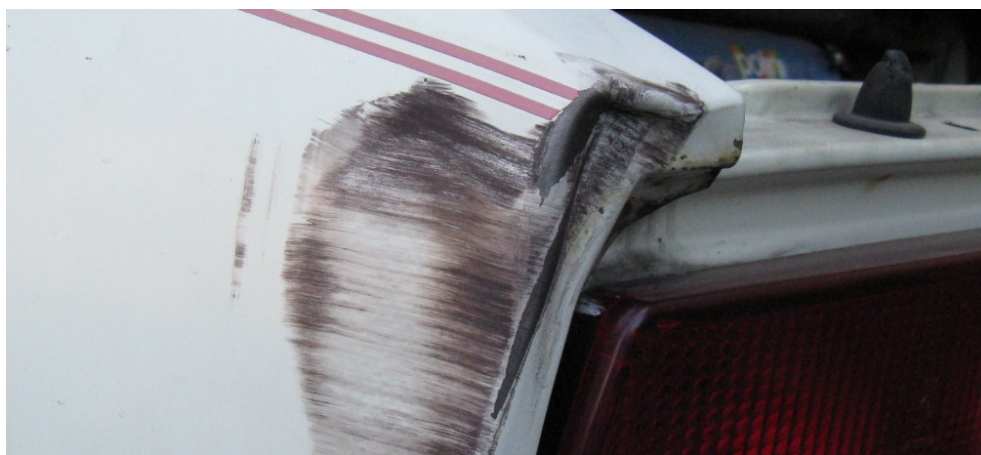
Obr. 3.12 – Promáčknutá levá část zadního blatníku

Na zadní části vozu vypadaly nejvíce poškozené lemy zadních blatníků, vč. podběhů. Levý zadní blatník měl navíc ještě promáčknutou zadní hranu (Obr. 3.12). Uložení tlumičů a nosné části karoserie byly napadeny pouze povrchovou korozí. Zadní čelo se zadní kapotou byly v pořádku.

V rámci opravy karosérie provedu výměnu předních blatníků, vyvaření, výměnu či jiné zadělání vzniklých děr v předních a zadních podběžích, prazích a zadních lemech. Poté podběhy a všechny podvozkové části karosérie antikorozně ošetřím. Následně vyklepu vzniklé promáčkliny v karoserii a zatmelím je. Z důvodů úspor budu lakovat pouze ty části karosérie, které budou opravovány. S lakováním je samozřejmě spojena i důkladná předchozí příprava povrchu.

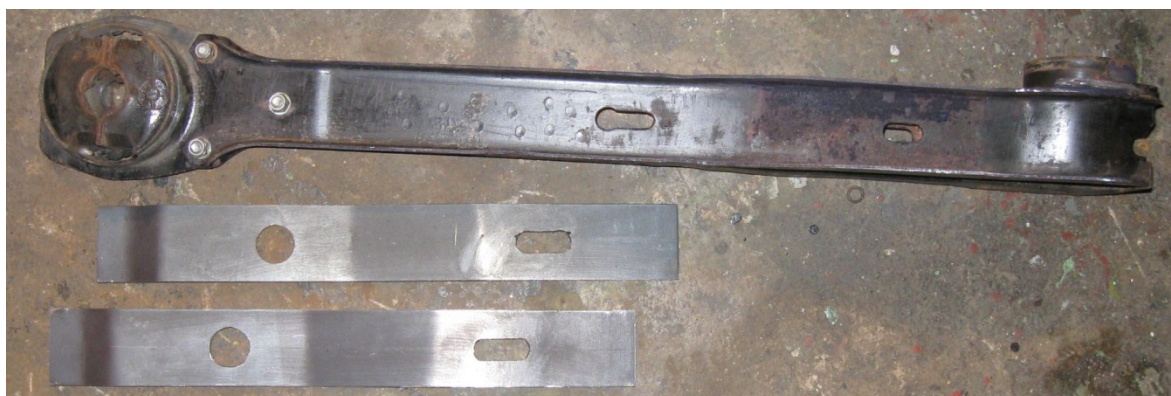
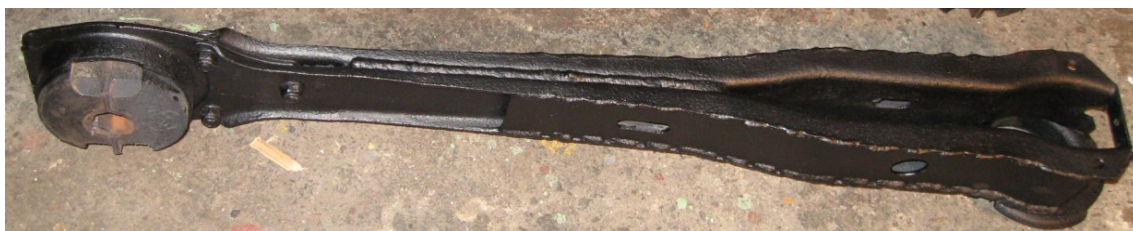
Celková renovace zadní nápravy proběhla v podstatě ve dvou etapách. Po důkladném očištění a obroušení jsem poklepem a poslechem zaznamenal, že v některých místech vlečného ramena (uzavřený, svařený profil) jsou rozdílné tloušťky materiálu vlivem silné koroze. Z důvodu nedostatku, a v té době i velké poptávce po těchto vlečných ramenech, jsem ramena i přes toto zjištění antikorozně ošetřil a použil na vozidlo. Vzpěrná ramena se mi podařilo koupit na vrakovišti ve velmi zachovalém stavu, včetně pěkných pružných lůžek. Vzhledem ke stavu, v jakém byla původní ramena, jsem se z bezpečnostních důvodů rozhodl nová ramena vyztužit (Obr. 4.4) dle dobové dokumentace určené pro vůz Škoda 130 LA a vydané přímo AZNP Mladá Boleslav. [8]

K povrchové úpravě vzpěrného ramene, brzdového štítu a unašeče poloosy jsem po obroušení použil odrezovač, antikorozní základovou barvu a přelakovatelnou ochranu podvozků Body 950. Vlečná ramena jsem ošetřil stejně tak jako přední nápravu, tzn. antikorozní základovou barvou a Body 930. Po montáži do vozidla jsem nechal v odborném servise seřídít celou geometrii obou náprav. Geometrie zadní nápravy byla zcela v toleranci, čímž se osvědčil vyrobený svařenec na zachování přesné polohy vlečných a vzpěrných ramen.

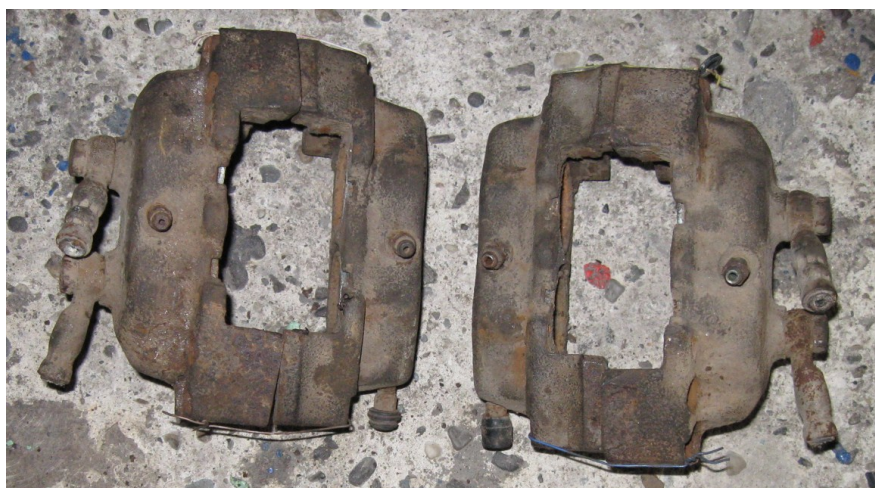
Obr. 4.8 – Přední brzděče před renovací

V rámci renovace brzdového ústrojí jsem zkontroloval všechny rozvody brzdové kapaliny. Po detailnějším očištění a následné kontrole jsem zjistil, že ocelové trubky již nejsou originální a byly některým z předchozích majitelů vyměněny za trubky potažené PVC obalem, takže nebyl žádný další důvod do nich zasahovat. Gumové hadice mezi nádobkou s brzdovou kapalinou byly již značně popraskané, takže jsem je vyměnil za nové. Podobně na tom byly také gumové hadice vedoucí k zadním brzdovým válečkům i k předním čtyřpístovým brzděčům. Hlavní brzdový válec nikde nepropouštěl brzdovou kapalinu, takže jsem ho ponechal bez dalších zásahů, stejně jako podtlakový posilovač brzdného účinku a jeho přívod podtlaku.

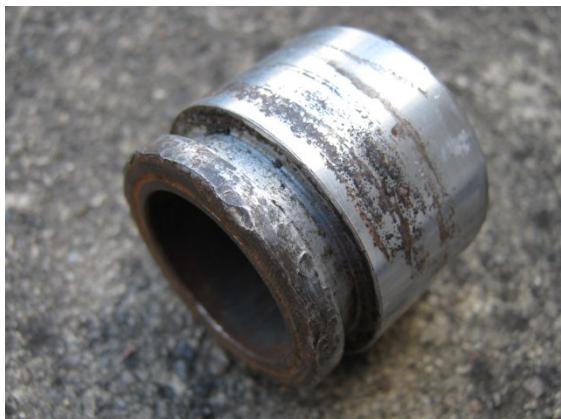
Obr. 4.9 – Zkorodovaný brzdový pístek

Během kompletního rozebírání brzděčů byl největší problém povolit zarezlé odvzdušňovací šroubky, jejichž osazení určené k nasazení klíče bylo ve většině případů kulaté místo šestihranné, takže nebylo možné na něj nasadit žádný vhodný klíč. Nakonec se mi nad nimi podařilo s pomocí svěráku a kleští (sikovky) zvítězit. Zkorodované brzdové třmeny jsou na obr. 4.8. Po vyjmutí jednotlivých pístků mi bylo hned jasné, proč byl levý brzděč téměř zcela nefunkční. Pístky byly velmi silně zkorodovány (Obr. 4.9). K tomuto poškození došlo zřejmě z důvodu popraskaných manžet (prachovek), které měly zamezit vniknutí nečistot a vlhkosti mezi pístek a samotné tělo brzděče. Po rozebrání jsem těla brzděčů patřičně odřel ocelovým kartáčem, odmastil je a následně natřel jednou vrstvou základové antikorozi barvy a dvěma vrstvami vrchní alkydové barvy. Při kompletaci zůstaly původní jen těla brzděčů a pružiny zamezující vibracím brzdových desek.

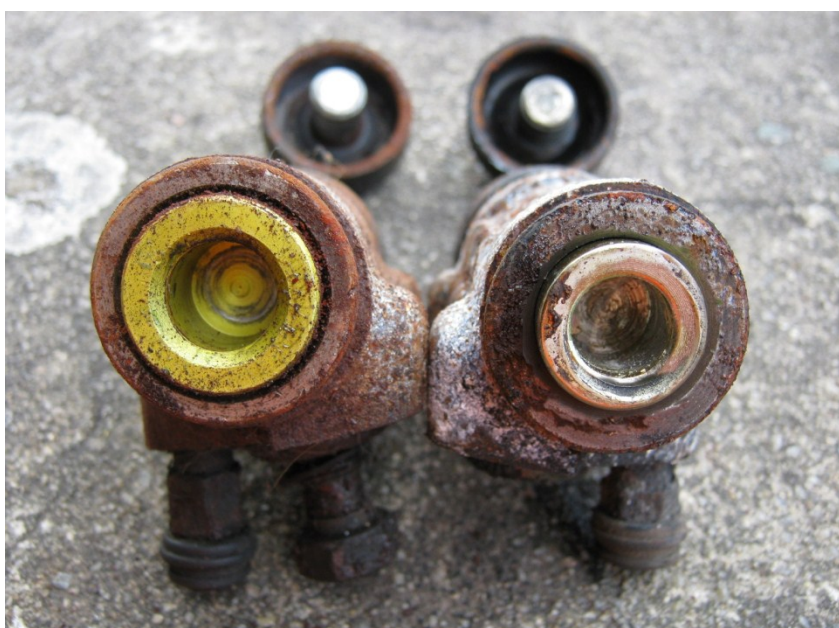
Obr. 4.11 – Zadní brzdové válečky rozdílných průměrů

jeden z válečků již propouštěl malé množství brzdové kapaliny, proto jsem se rozhodl je oba vyměnit za nové. K výměně mě také donutil fakt, že byl rozdílný vnitřní průměr brzdových válečků. Na jedné straně měl váleček vnitřní průměr 19 mm a na druhé 22 mm (Obr. 4.11). Po přeměření brzdových čelistí byla tloušťka brzdového obložení $3,5 \div 4$ mm. Minimální tloušťka udávaná výrobcem je 2,5 mm, takže nebyl důvod k jejich výměně. Zadní bubny po obrobení na soustruhu dosahovaly shodného vnitřního průměru 230,5 mm. Byla zde pouze 0,5 mm rezerva oproti povolené toleranci, ale i přesto vyhovovaly a mohly být bezpečně použity. [1]

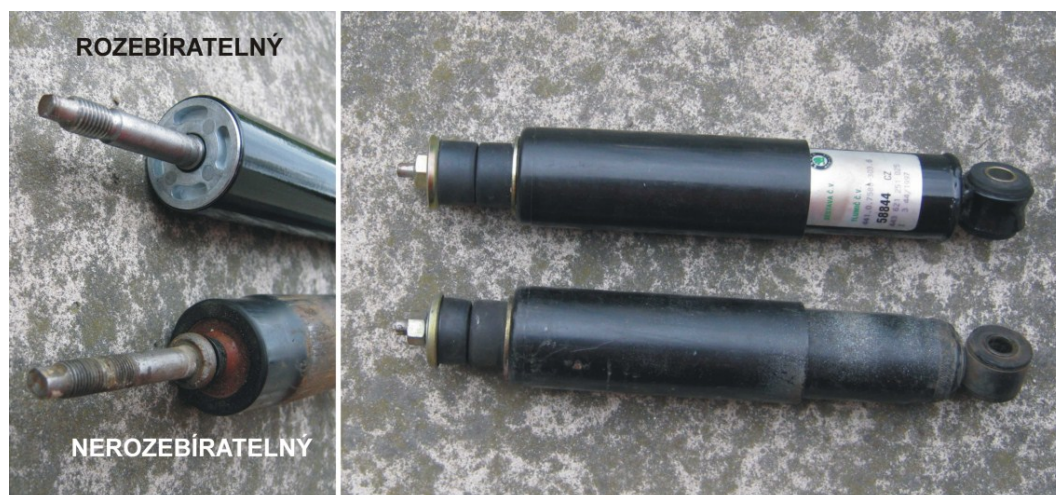
Obr. 4.12 – Rozebíratelný a nerozebíratelný přední tlumič pérování

Po demontáži předních tlumičů jsem zjistil, že nejsou rozebíratelné a z tohoto důvodu nebude možné provést jejich repasi. Byl jsem tedy nucen je vyměnit za nové. Nově pořízené tlumiče pérování již rozebíratelné byly – porovnání s nerozebíratelnými je na obr. 4.12.

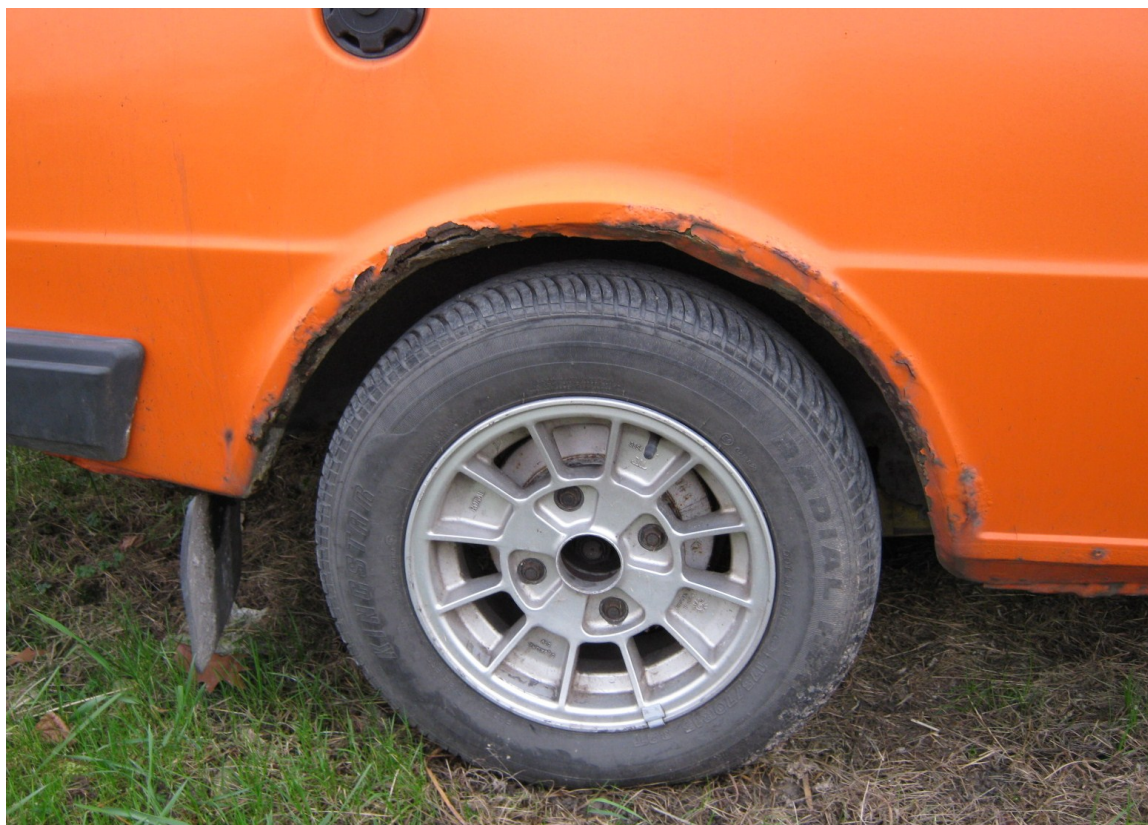
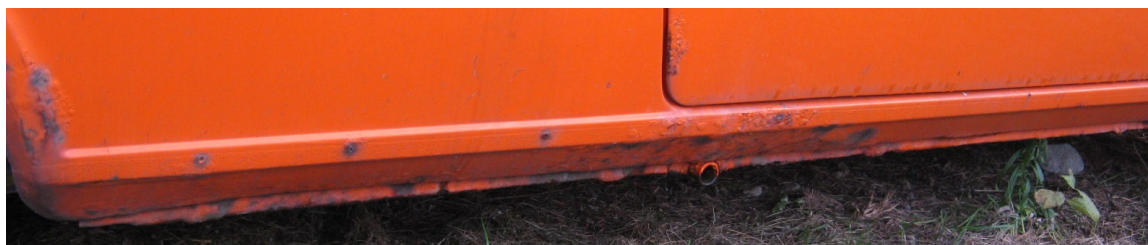
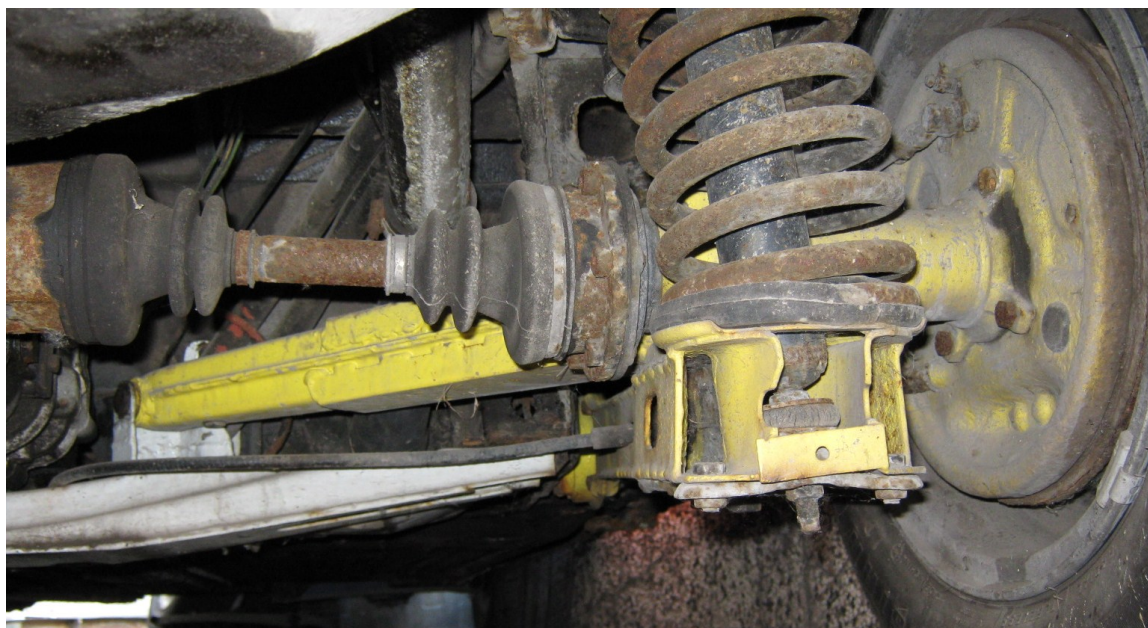
Příloha D - Vozidlo po čtyřech letech každodenního provozu

Celkový stav vozidla po 4 letech každodenního provozu mě ujistil v preciznosti provedení renovace náprav, brzd i ostatních podvozkových částí. Funkčnost všech těchto částí je stále ve velmi dobrém stavu. Na karosérii se tato doba podepsala daleko výrazněji. Montážní pěna na sebe váže vlhkost a tím podporuje korozi všude tam, kde dochází k jejímu kontaktu s karosérií. Fotografie aktuálního stavu jsou v příloze D.
